# 従来の保温材に比べて防錆効果が大幅にパワーアップ!

## ケイカルエースWINは

軽量・高強度・低熱伝導率である珪酸カルシウム保温材 (JIS A 9510 1号-15相当品) 内面に特殊防錆顔料を固定化させた新しいタイプの保温材です。(図1/特許出願中)

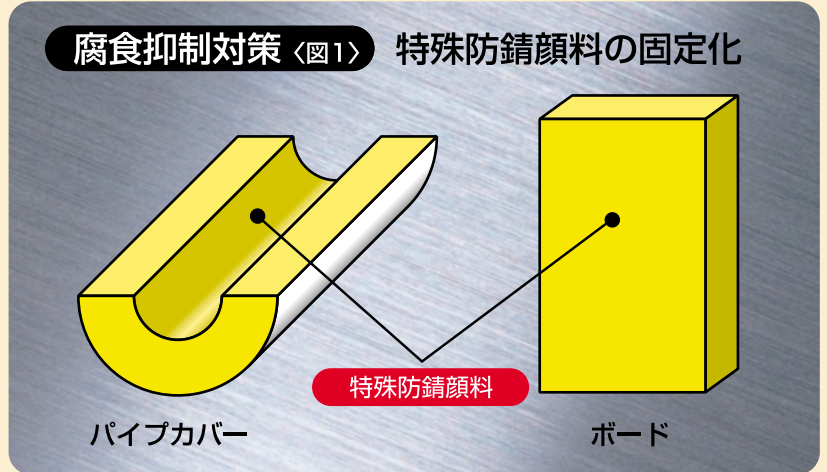
特殊防錆顔料は鋼材を腐食させる塩分を吸着し、腐食を抑制させる成分を放出して保護膜を作る。

- ①鋼材を腐食させる塩分を吸着します。
- ②鋼材の腐食を抑制する成分を放出し、保護膜を作り鋼材を守ります。

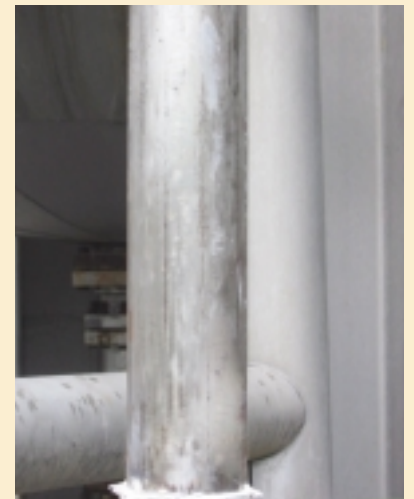
ケイカルエースWIN使用の配管

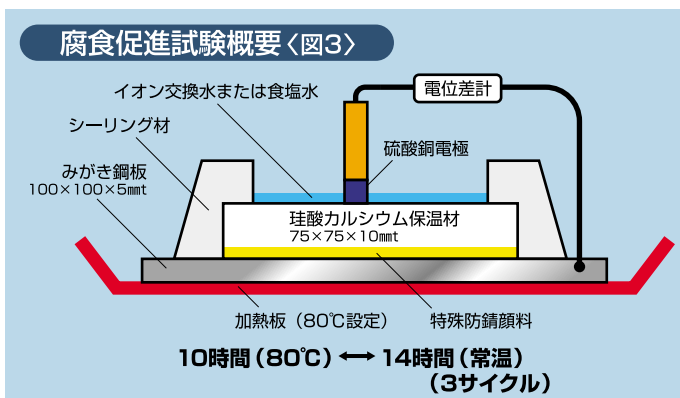
腐食促進試験状況〈写真2〉

〈ケイカルエースWIN〉の防錆効果を確認するために鋼材腐食促進試験(図3、写真2)を行い、3サイクル終了後に解体を行って、鋼材の腐食面積を測定しました。

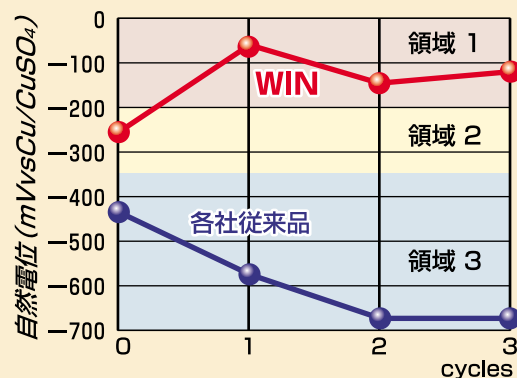
自然電位測定結果〈図4〉

また、各サイクル開始前に鋼材の自然電位を調べました。(図4) 自然電位は腐食の可能性を示す指標であり、その判定はASTM C 876に準拠しました。(表1、図4の3領域)

自然電位E,mV (Cu/CuSO <sub>4</sub> )	鋼材腐食の可能性
領域1 $-200\text{mV}$ 以上	90%以上の確率で腐食なし
領域2 $-350\text{mV} \sim -200\text{mV}$	不確定
領域3 $-350\text{mV}$ 以下	90%以上の確率で腐食あり

この試験の結果、各社従来品の自然電位は $-350\text{mV}$ 以下を示し鋼材には腐食が発生していました。(写真3) 一方、特殊防錆顔料を固定化させた〈ケイカルエースWIN〉は、自然電位も $-200\text{mV}$ 以上を有しており、鋼材の腐食も見られませんでした。(写真4)
